ホームインスペクション（住宅診断） 報告書

【RC造・戸建住宅】

検査対象住宅の所在地	沖縄県那覇市安謝二丁目24番地24
	確認方法：現場確認
土地面積	-㎡
	確認方法：現場確認
構造	RC造
	確認方法：現場確認
階数	2階建て
	確認方法：現場確認
規模	計 180.88㎡
	確認方法：現場確認
建築時期	平成 15年 3月 新築 (築22年)
	確認方法：依頼主側より提供

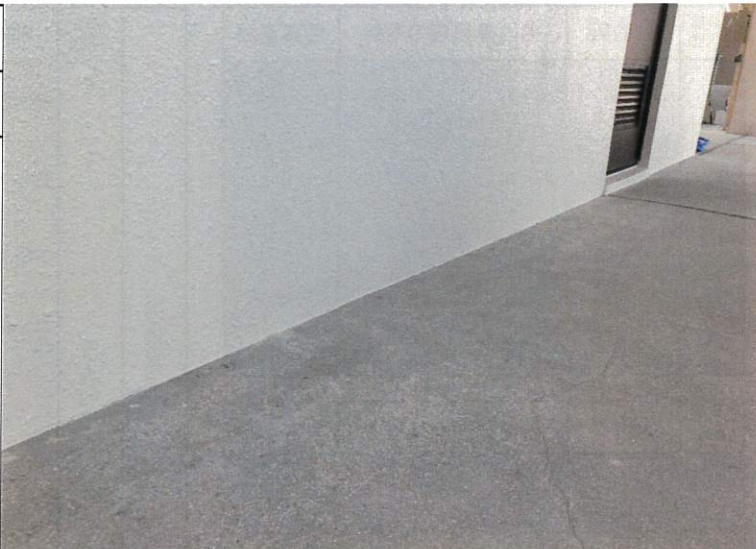
写真番号	1

撮影箇所	1階 玄関側	
状況	目視範囲内にて外壁の状態確認を行いました。特に問題はありませんでした。

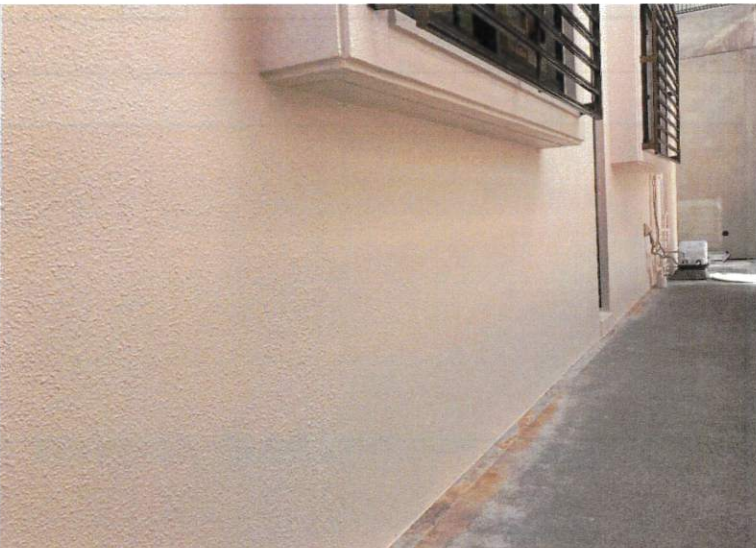
写真番号	2

撮影箇所	1階 LDK側	
状況	目視範囲内にて外壁の状態確認を行いました。特に問題はありませんでした。

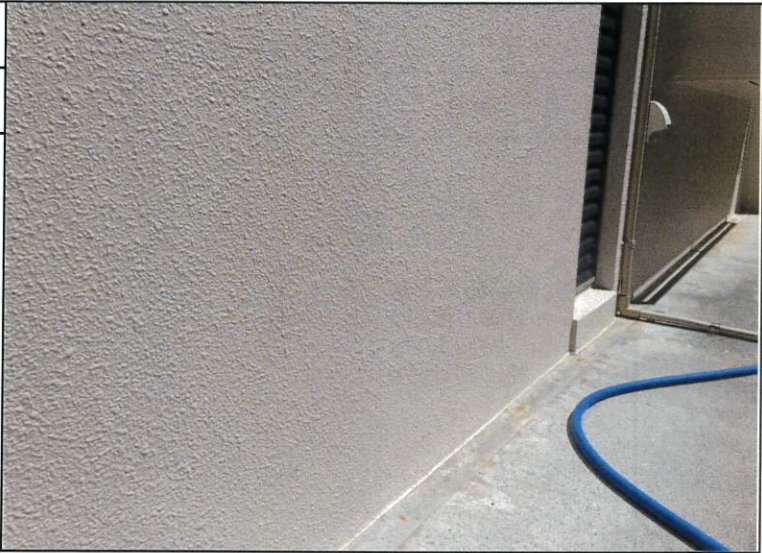
戸建住宅		①基礎【外部】
写真番号	3

撮影箇所	1階 洋室 1側	
状況	目視範囲内にて躯体の状態確認を行いました。特に問題はありませんでした。

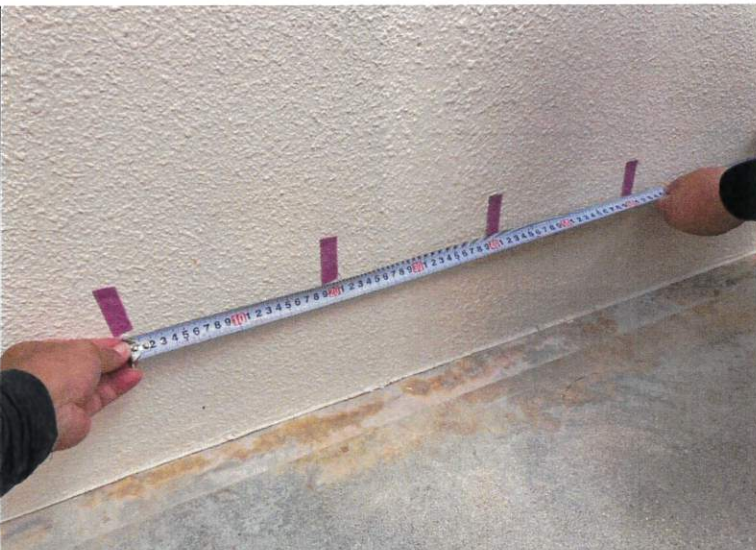
写真番号	6

撮影箇所	1階 LDK側	
状況	基礎部、鉄筋配筋が縦筋200mm間隔で配筋されているのを確認いたしました。特に問題ありませんでした。

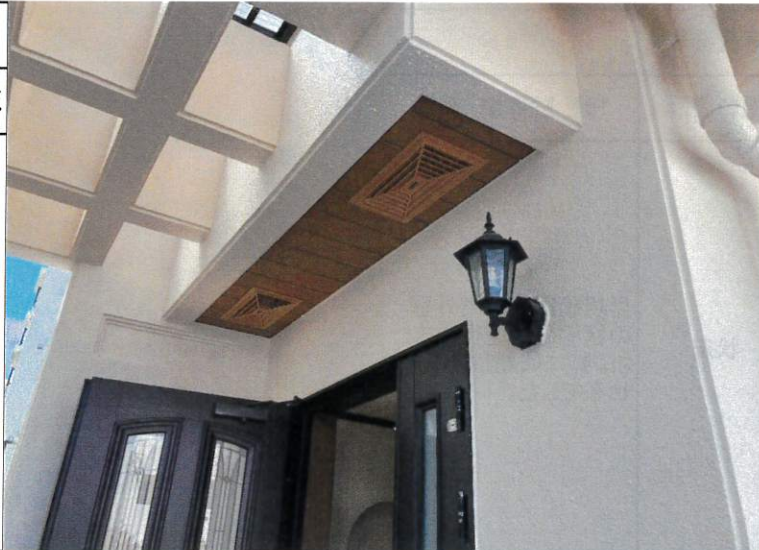
写真番号	7

撮影箇所	1階 玄関ポーチ 軒天	
状況	目視範囲内にて木天井の剥がれや破損が無いか確認を行いました。特に問題はありませんでした。

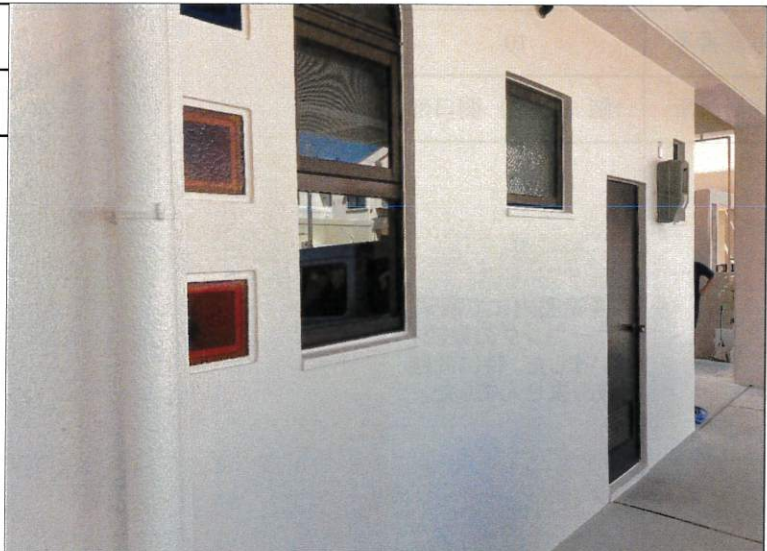
写真番号	8

撮影箇所	1階 玄関側 外壁	
状況	目視範囲内にて外壁の状態確認を行いました。特に問題はありませんでした。

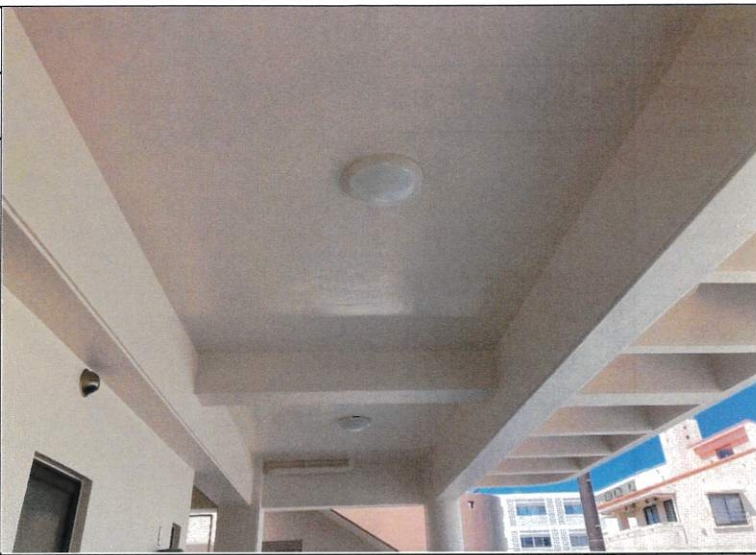
写真番号	9

撮影箇所	1階 駐車場 軒裏	
状況	目視範囲内にて外壁の状態確認を行いました。特に問題はありませんでした。

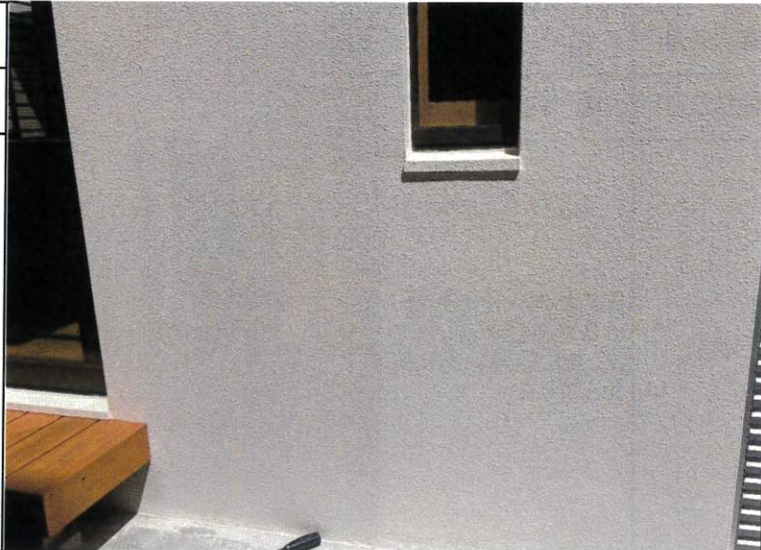
写真番号	11

撮影箇所	1階 和室側 外壁	
状況	目視範囲内にて外壁の状態確認を行いました。特に問題はありませんでした。

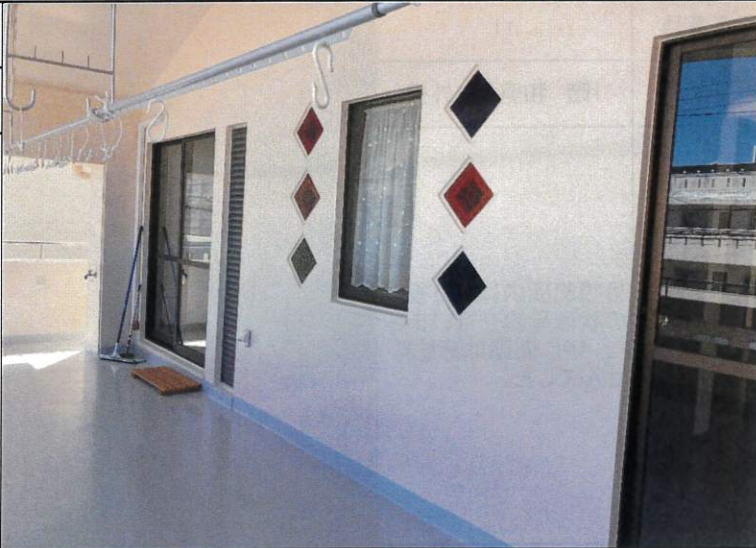
写真番号	13

撮影箇所	2階 洋室 5側 外壁	
状況	目視範囲内にて外壁の状態確認を行いました。特に問題はありませんでした。

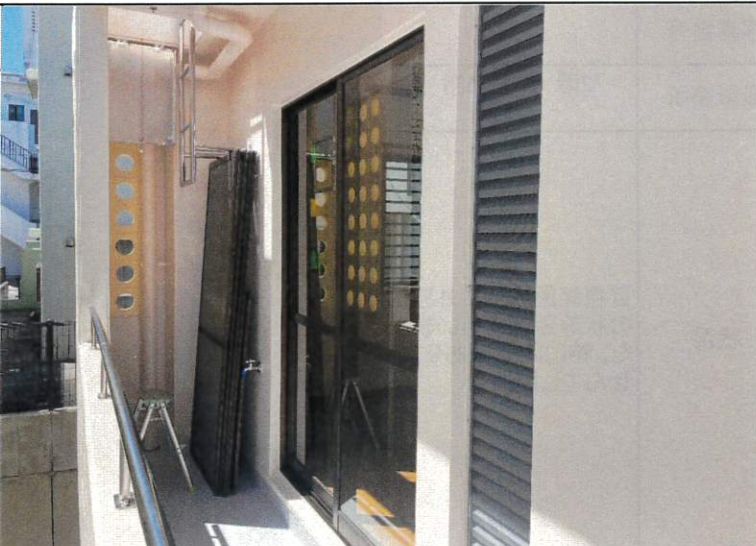
戸建住宅		② 外壁・軒裏・サッシ・シーリング	
写真番号	18

撮影箇所	2階 洋室 2側 開口部		
状況	目視範囲内にて窓廻りのコーキングの確認を行いました。特に問題はありませんでした。

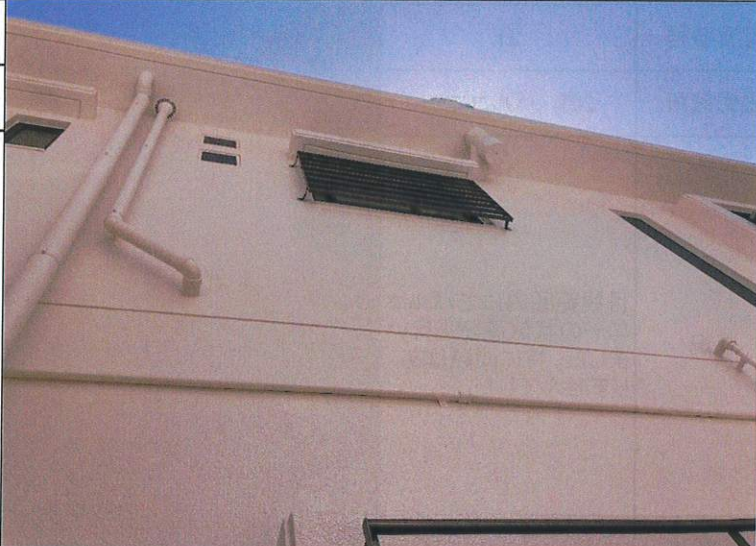
写真番号	19

撮影箇所	2階 浴室側 外壁	
状況	目視範囲内にて外壁の状態確認を行いました。特に問題はありませんでした。

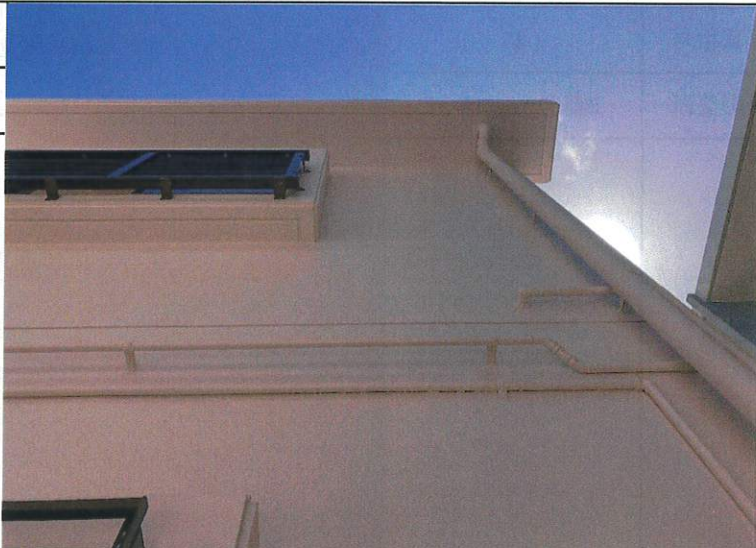
写真番号	20

撮影箇所	2階 洋室 3側 外壁	
状況	目視範囲内にて外壁の状態確認を行いました。特に問題はありませんでした。

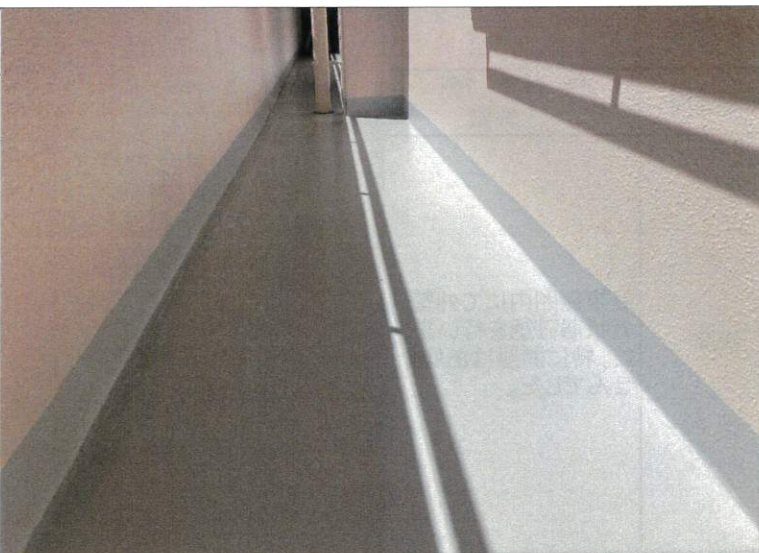
写真番号	22

撮影箇所	2階 バルコニー	
状況	目視範囲内にてバルコニーの状態確認を行いました。特に問題はありませんでした。

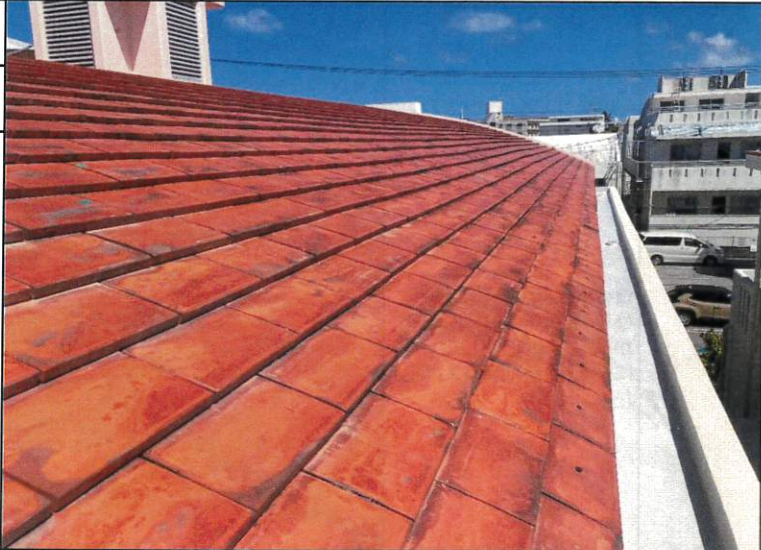
写真番号	24

撮影箇所	屋根	
状況	目視範囲内にて屋根の状態確認を行いました。特に問題はありませんでした。

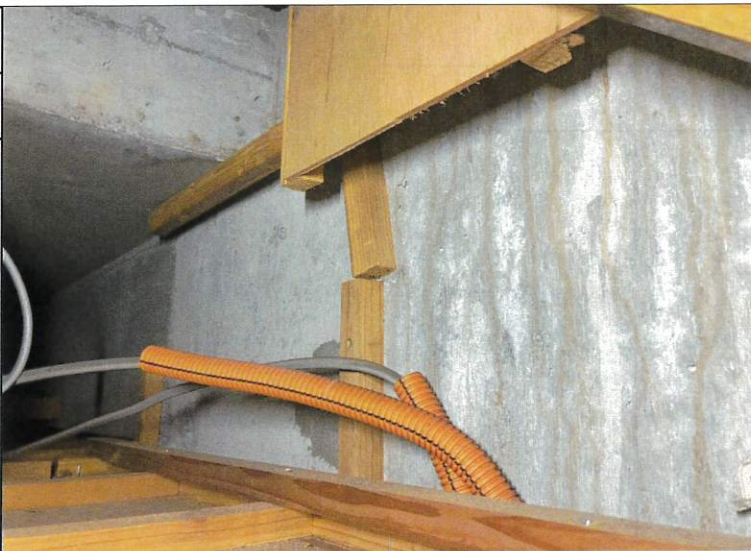
写真番号	25

撮影箇所	1階 シャワールーム	
状況	目視範囲内にて天井裏の状況確認を行いました。特に問題はありませんでした。

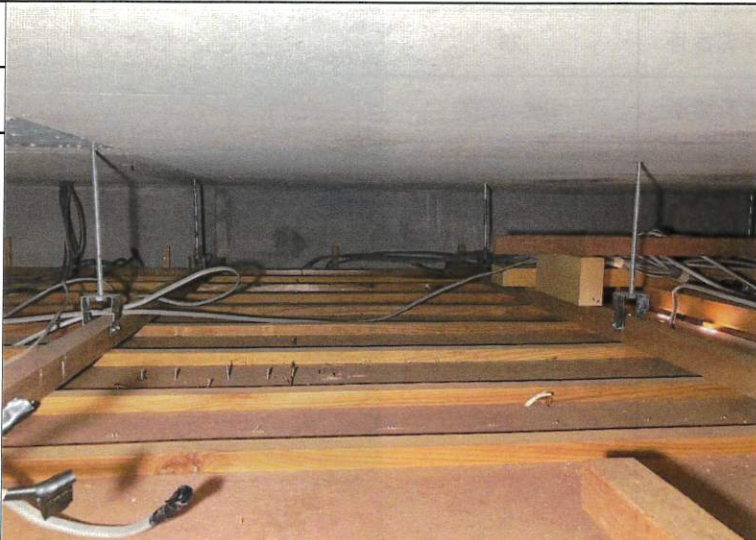
写真番号	27

撮影箇所	1階 LDK	
状況	目視範囲内にて天井裏の状況確認を行いました。特に問題はありませんでした。

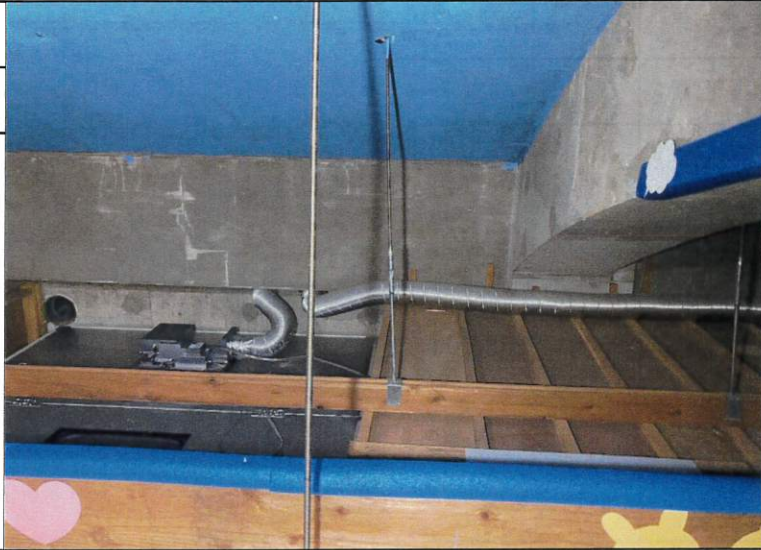
写真番号	29

撮影箇所	2階 浴室	
状況	目視範囲内にて天井裏の状況確認を行いました。特に問題はありませんでした。

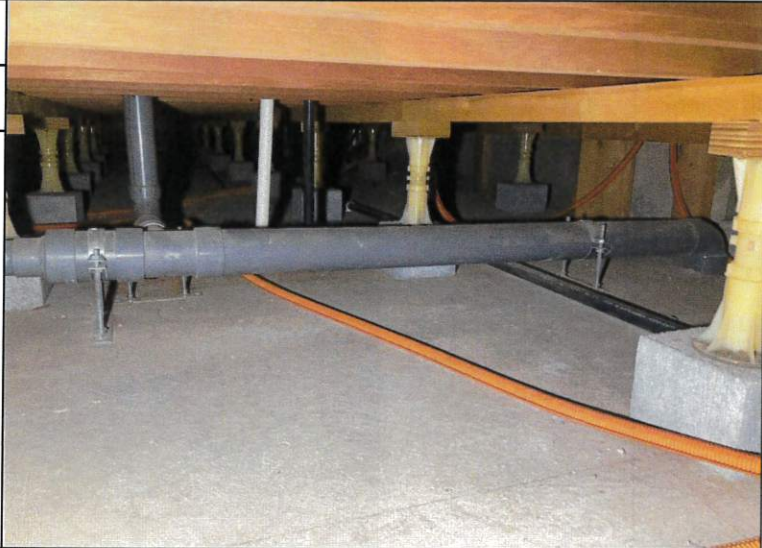
写真番号	35

撮影箇所	1階 LDK(キッチン)	
状況	目視範囲内にて床下の状況確認を行いました。特に問題はありません。

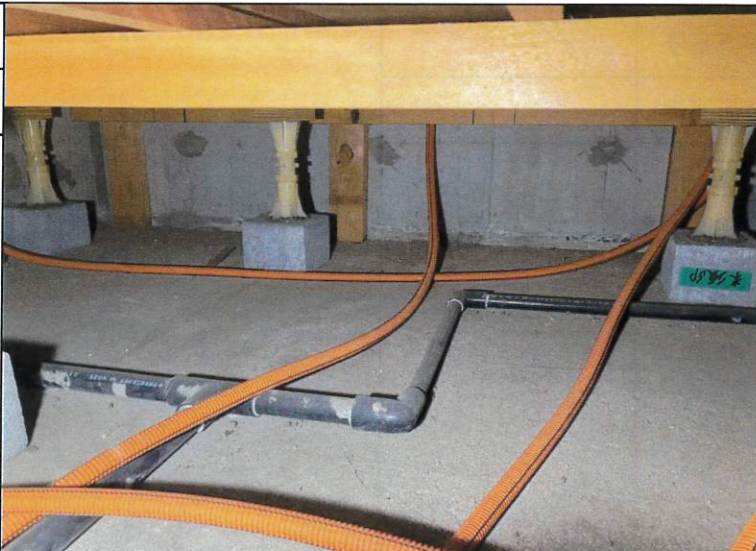
写真番号	36

撮影箇所	1階 LDK(キッチン)	
状況	目視範囲内にて床下の状況確認を行いました。特に問題はありません。

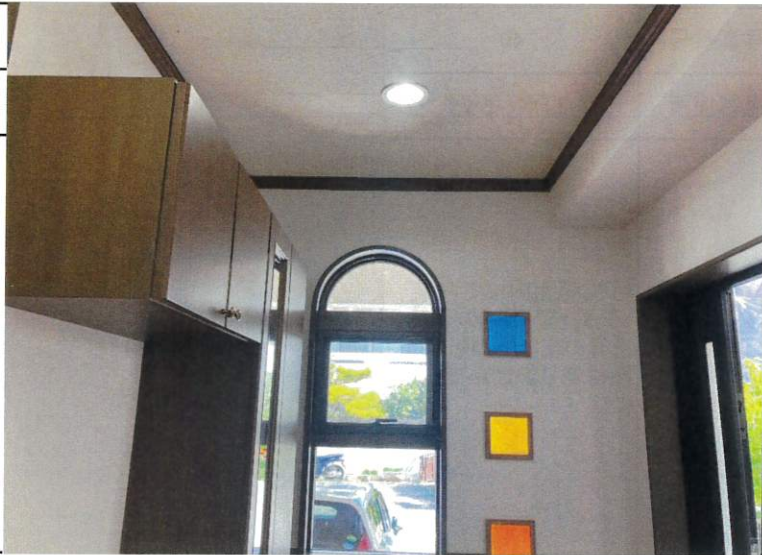
写真番号	38
撮影箇所	1階 玄関
状況	目視範囲内にて内装(天井・壁)の確認を行いました。特に問題はありませんでした。

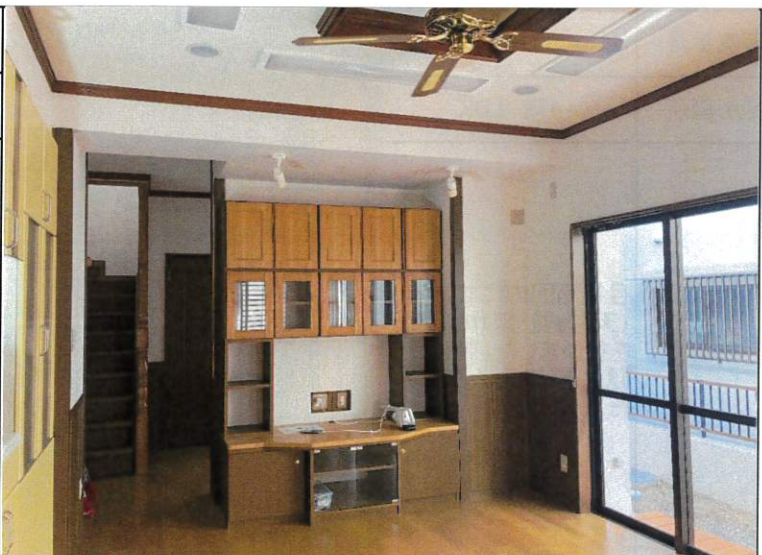
写真番号	39
撮影箇所	1階 LDK
状況	目視範囲内にて内装(天井・壁・床)の確認を行いました。特に問題はありませんでした。

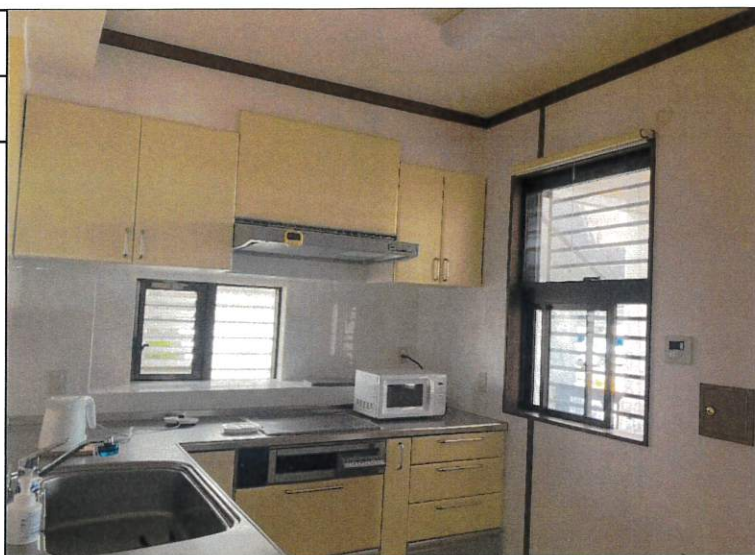
写真番号	40
撮影箇所	1階 LDK(キッチン)
状況	目視範囲内にて内装(天井・壁・床)の確認を行いました。特に問題はありませんでした。

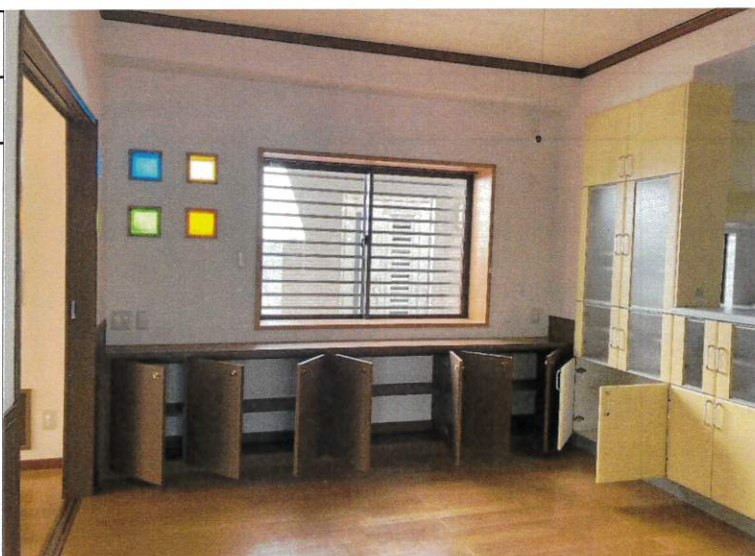
写真番号	41
撮影箇所	1階 LDK
状況	目視範囲内にて内装(天井・壁・床)の確認を行いました。特に問題はありませんでした。

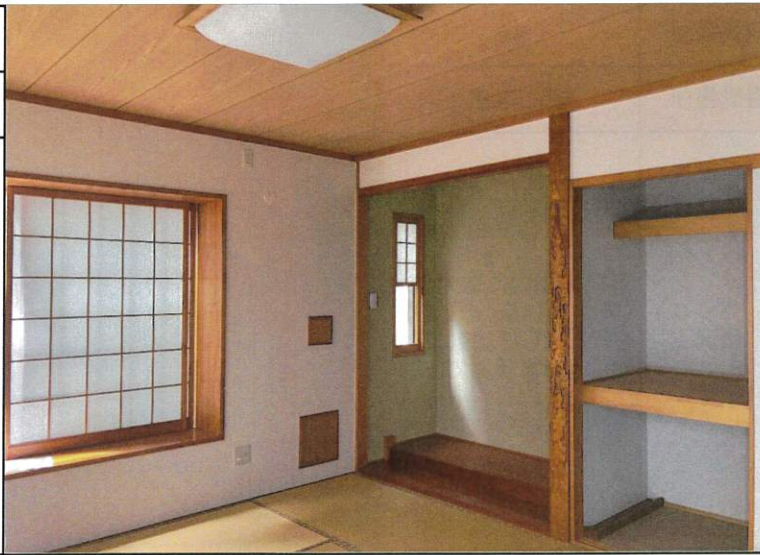
写真番号	44
撮影箇所	1階 和室
状況	目視範囲内にて内装(天井・壁)の確認を行いました。特に問題はありませんでした。

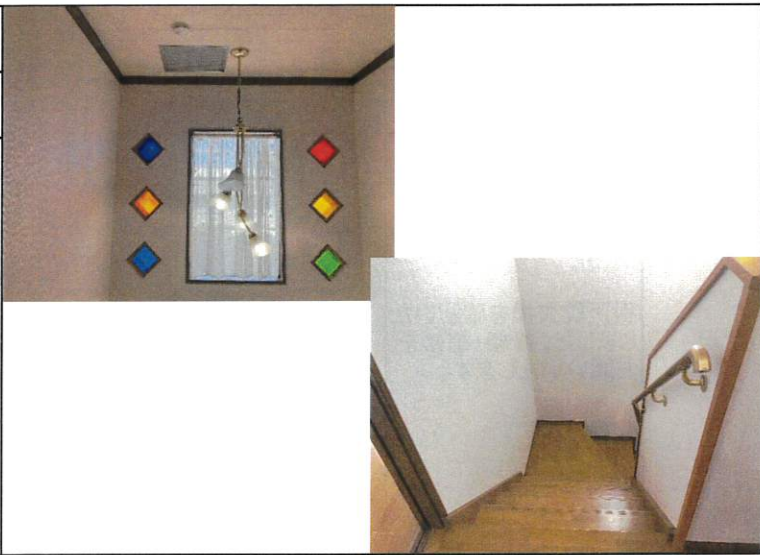
写真番号	45
撮影箇所	内階段
状況	目視範囲内にて内装(天井・壁)の確認を行いました。特に問題はありませんでした。

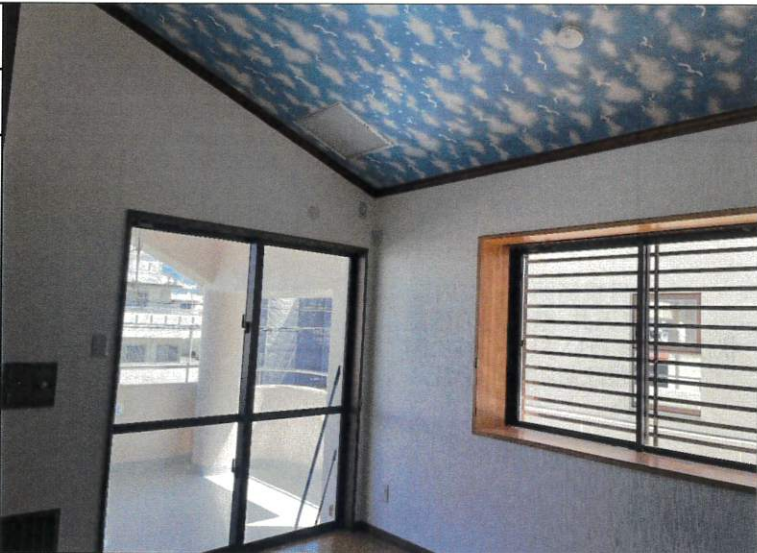
写真番号	47

撮影箇所	2階 洋室 5	
状況	目視範囲内にて内装(天井・壁・床)の確認を行いました。特に問題はありませんでした。

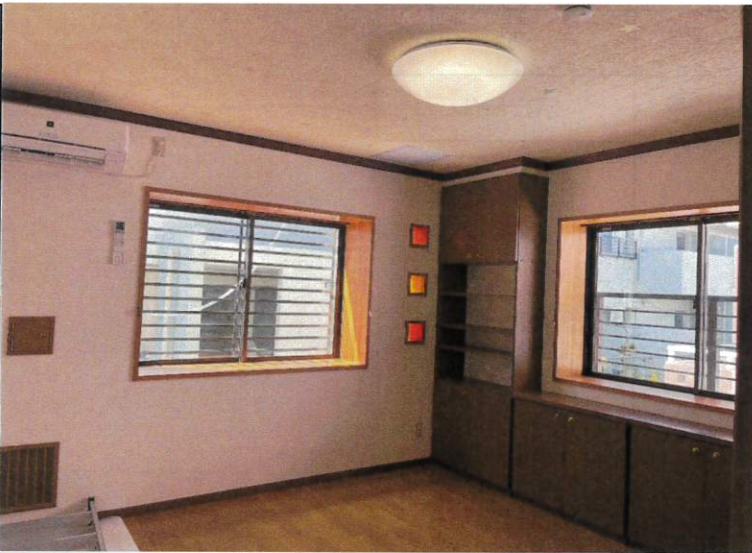
写真番号	51

撮影箇所	2階 洋室 3	
状況	目視範囲内にて内装(天井・壁・床)の確認を行いました。特に問題はありませんでした。

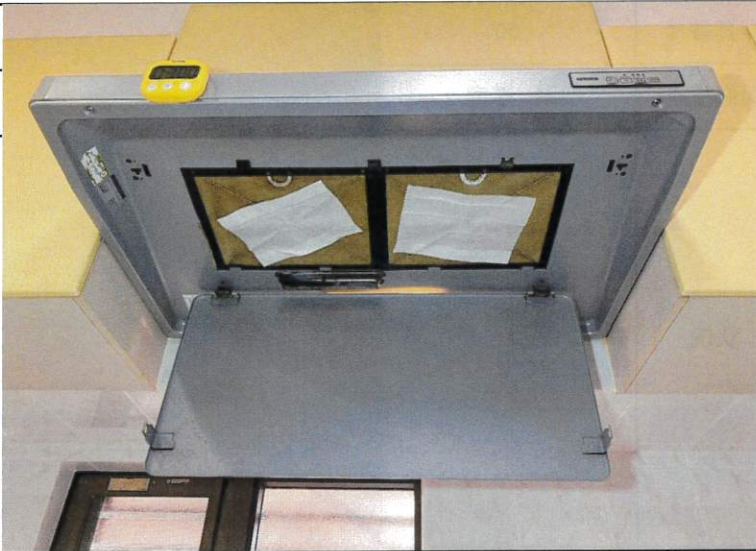
撮影箇所	1階 LDK(キッチン)		
状況	換気扇の動作確認を行いました。特に問題はありませんでした。

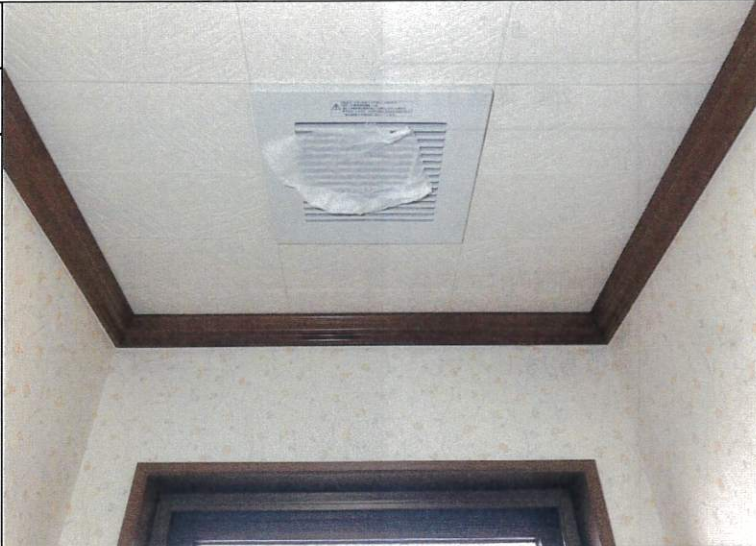
撮影箇所	1階 トイレ		
状況	換気扇の動作確認を行いました。特に問題はありませんでした。

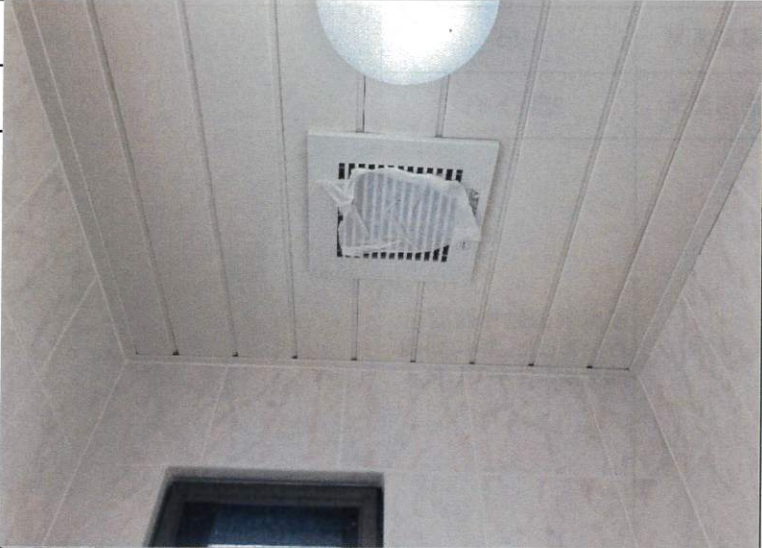
写真番号	54

撮影箇所	1階 シャワールーム	
状況	換気扇の動作確認を行いました。特に問題はありませんでした。

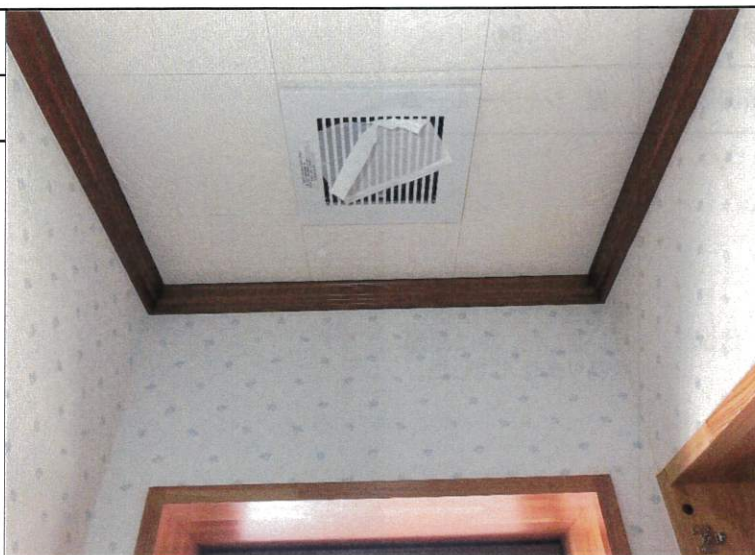
写真番号	55
撮影箇所	2階 トイレ
状況	換気扇の動作確認を行いました。特に問題はありませんでした。

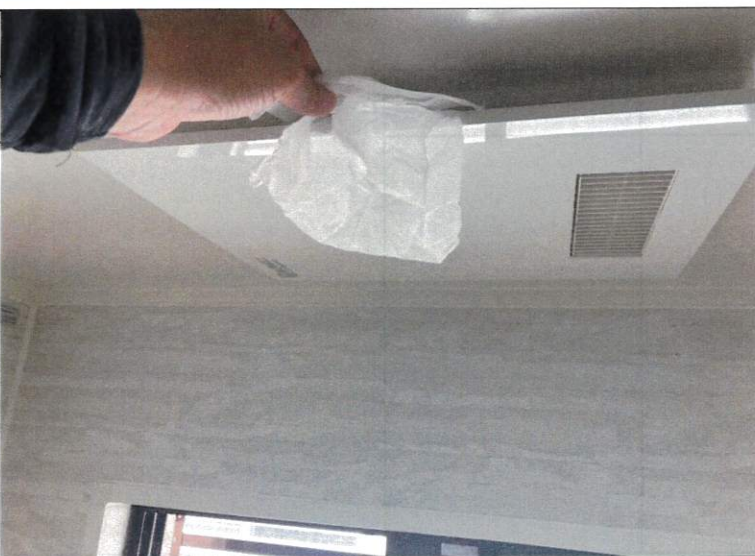
写真番号	56
撮影箇所	2階 浴室
状況	換気扇の動作確認を行いました。特に問題はありませんでした。

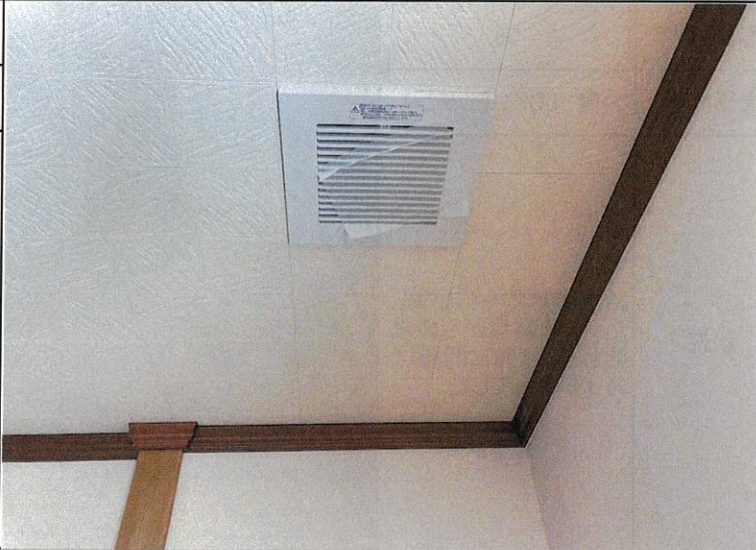
写真番号	57

撮影箇所	2階 洋室 4	
状況	換気扇の動作確認を行いました。特に問題はありませんでした。

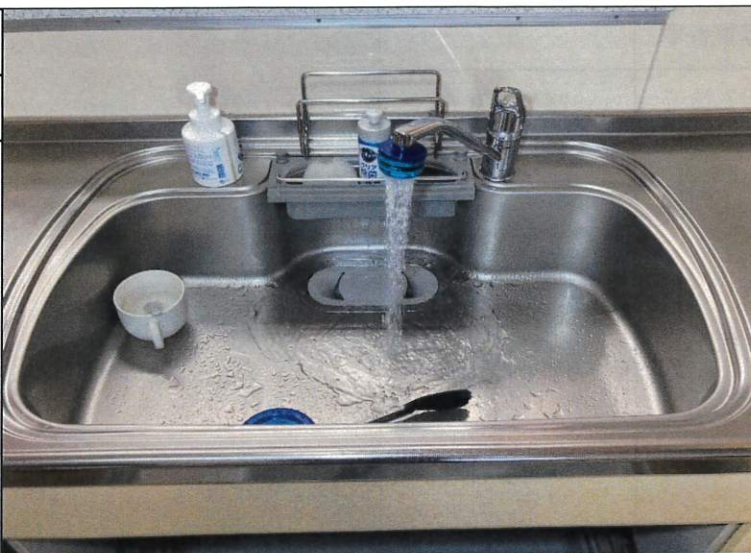
写真番号	58

撮影箇所	1階 LDK(キッチン)	
状況	給水の確認を行いました。水栓器具からの水漏れも無く特に問題はありませんでした。

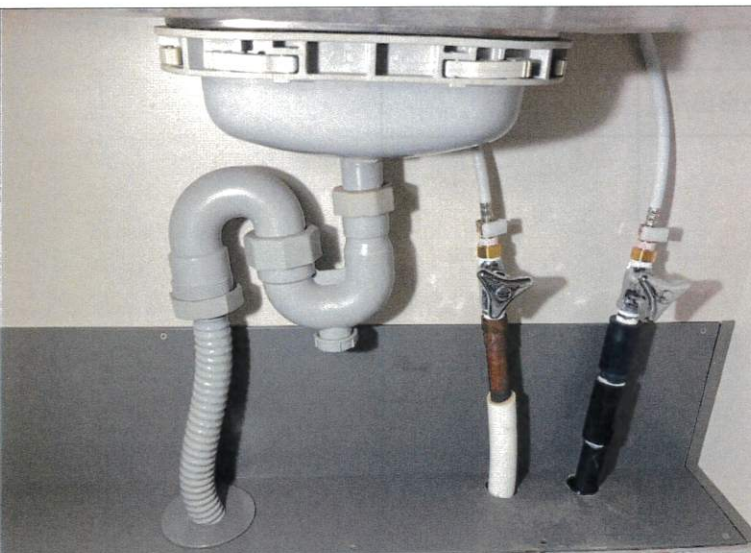
写真番号	59

撮影箇所	1階 LDK(キッチン)	
状況	排水の確認を行いました。水漏れも無く特に問題はありませんでした。

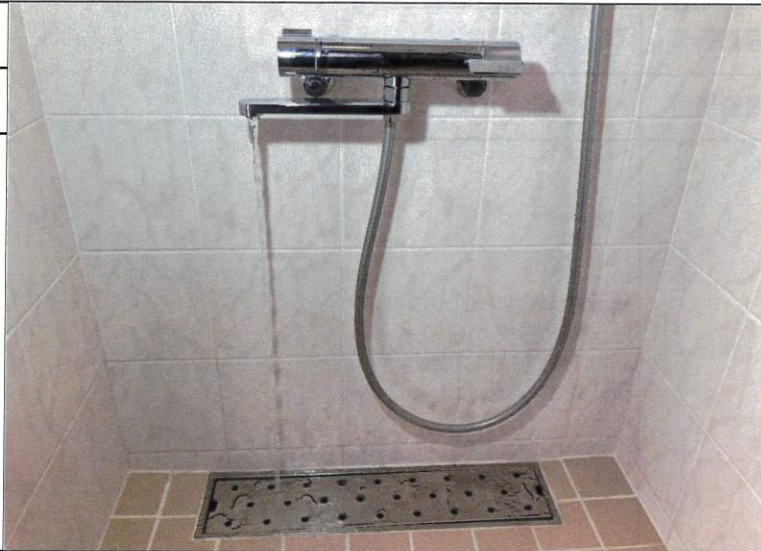
写真番号	64

撮影箇所	1階 シャワールーム	
状況	給水の確認を行いました。水栓器具からの水漏れも無く特に問題はありませんでした。

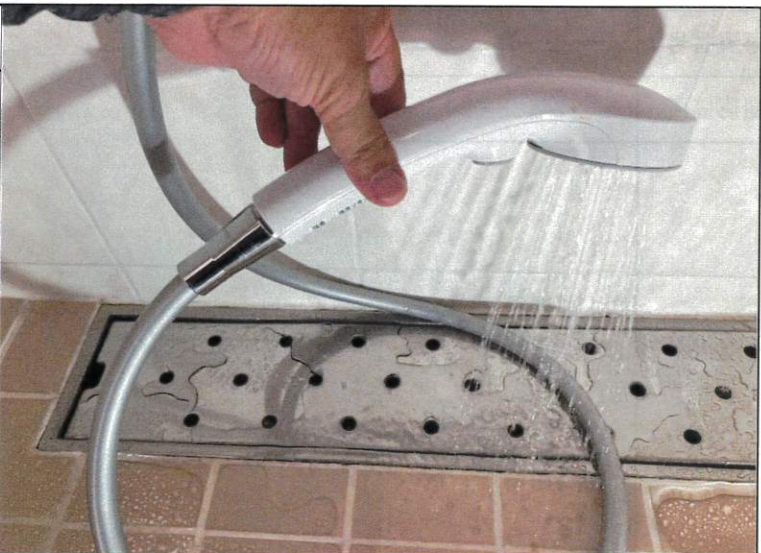
写真番号	65

撮影箇所	1階 シャワールーム	
状況	給水の確認を行いました。水栓器具からの水漏れも無く特に問題はありませんでした。

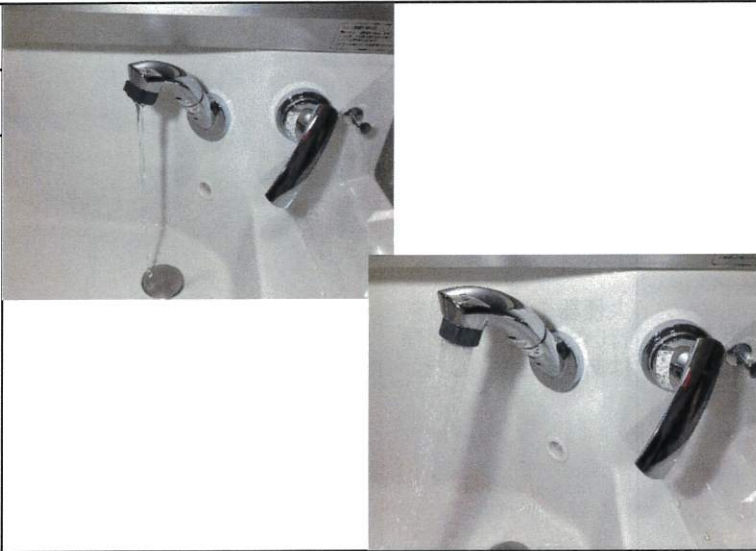
写真番号	70

撮影箇所	2階 洗面室	
状況	給水の確認を行いました。水栓器具からの水漏れも無く特に問題はありませんでした。

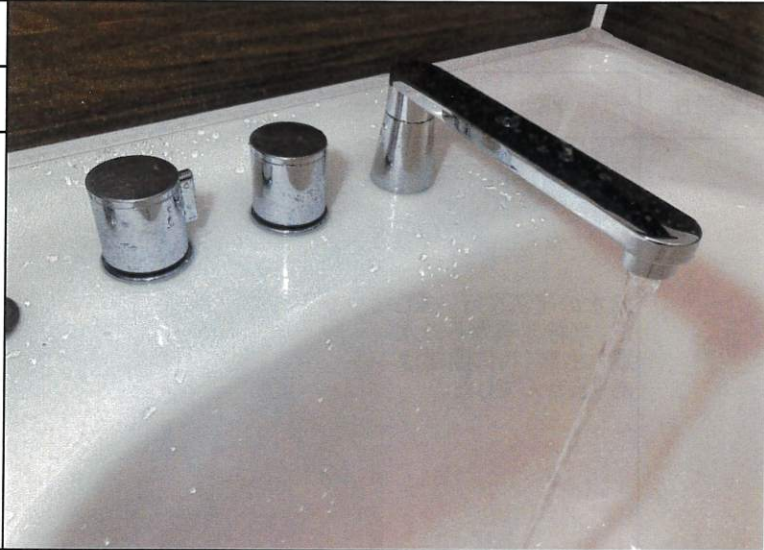
写真番号	72
撮影箇所	2階 浴室
状況	給水の確認を行いました。水栓器具からの水漏れも無く特に問題はありませんでした。

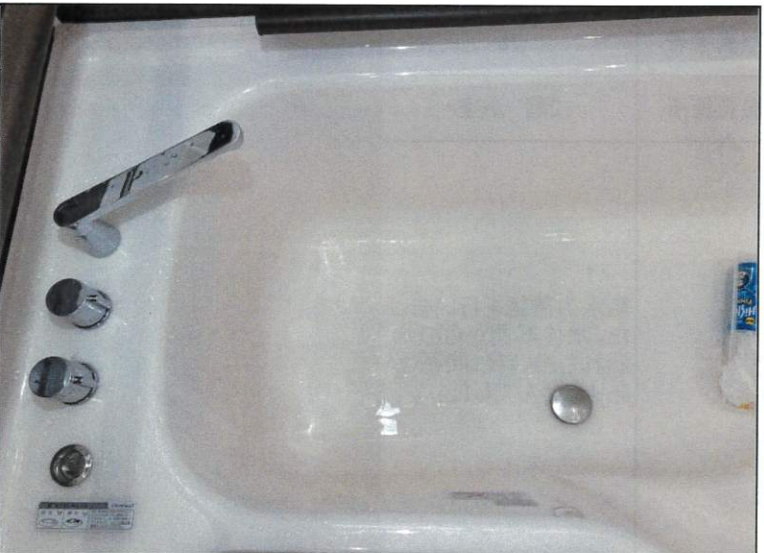
写真番号	73
撮影箇所	2階 浴室
状況	目視範囲内にて浴槽の排水確認を行いました。排水の詰まりも無く特に問題はありませんでした。

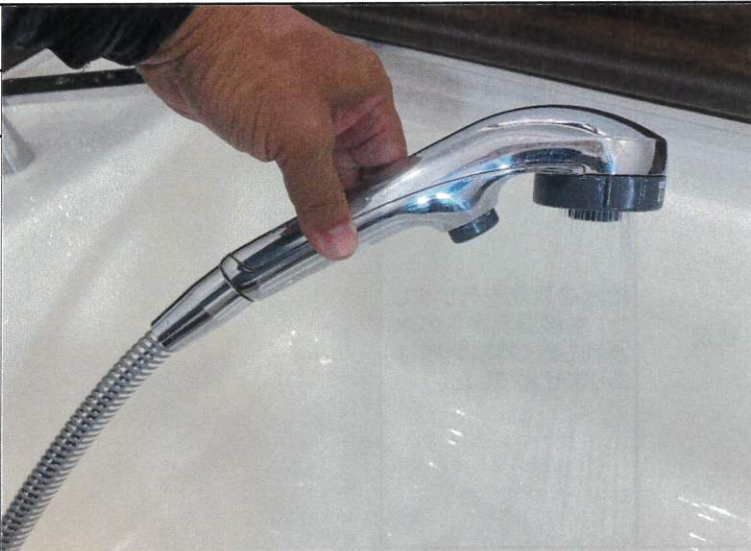
写真番号	74

撮影箇所	2階 浴室	
状況	給水の確認を行いました。水栓器具からの水漏れも無く特に問題はありませんでした。

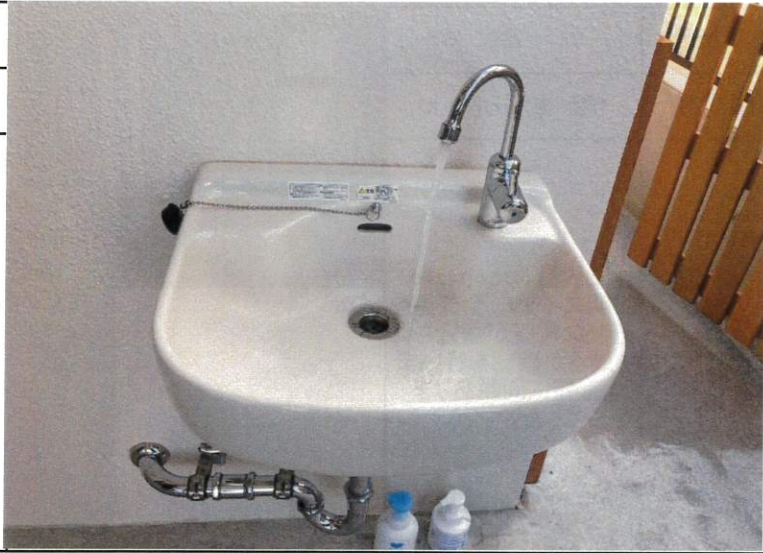
写真番号	76
撮影箇所	1階 外部シンク
状況	給水の確認を行いました。水栓器具からの水漏れも無く特に問題はありませんでした。

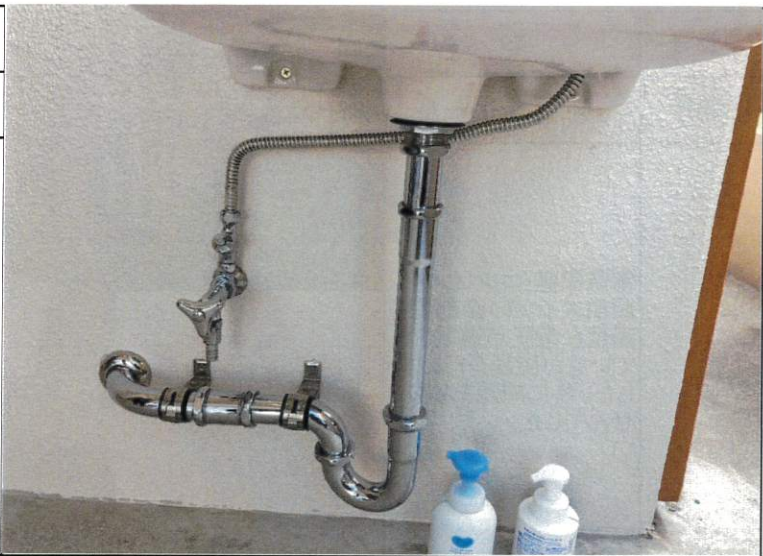
写真番号	77
撮影箇所	1階 外部シンク
状況	排水の確認を行いました。水漏れも無く特に問題はありませんでした。

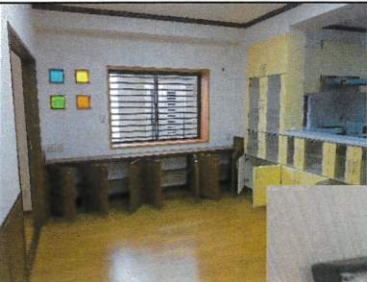
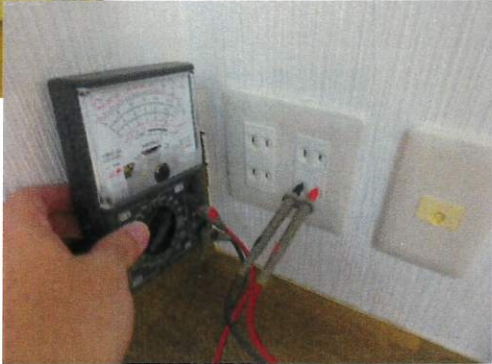
写真番号	83

撮影箇所	1階 LDK	
状況	電気設備(コンセント・照明スイッチ)全部屋を適度な電圧が通電されているか確認を行いました。特に問題ありませんでした。

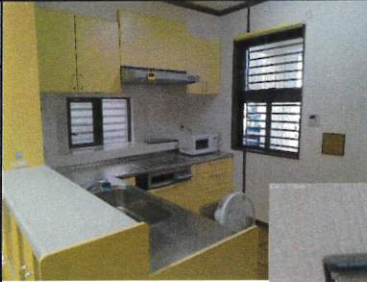
写真番号	86

撮影箇所	1階 LDK(キッチン)	
状況	電気設備(コンセント・照明スイッチ)全部屋を適度な電圧が通電されているか確認を行いました。特に問題ありませんでした。

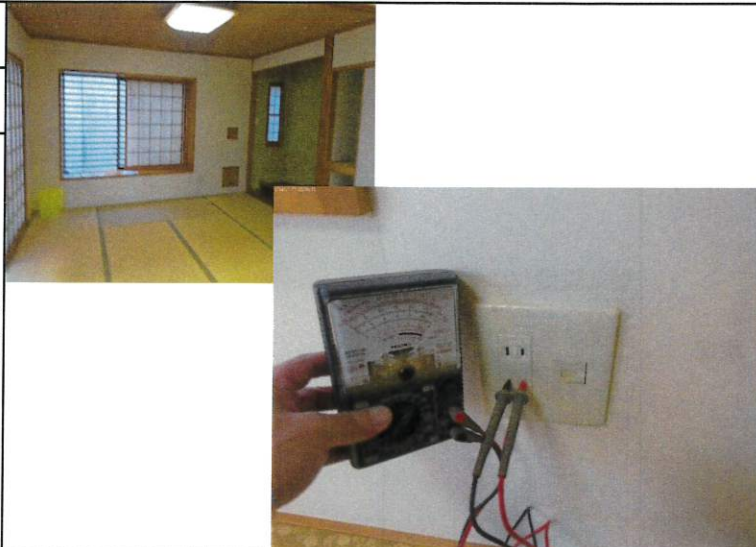
撮影箇所	1階 和室		
状況	電気設備(コンセント・照明スイッチ)全部屋を適度な電圧が通電されているか確認を行いました。特に問題ありませんでした。

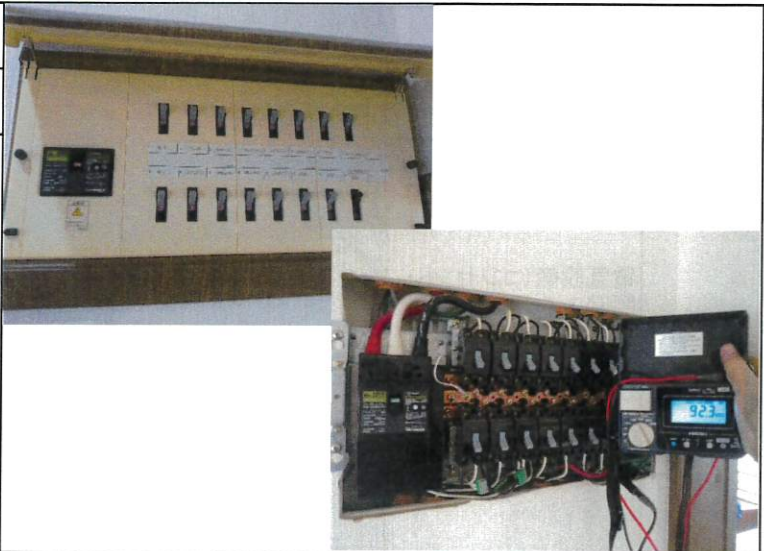
写真番号	93

撮影箇所	1階 ホール	
状況	電気設備(分電盤・ブレーカー) 漏電等の異常がないか盤内個別回路の確認を行いました。絶縁抵抗値等、特に問題ありませんでした。

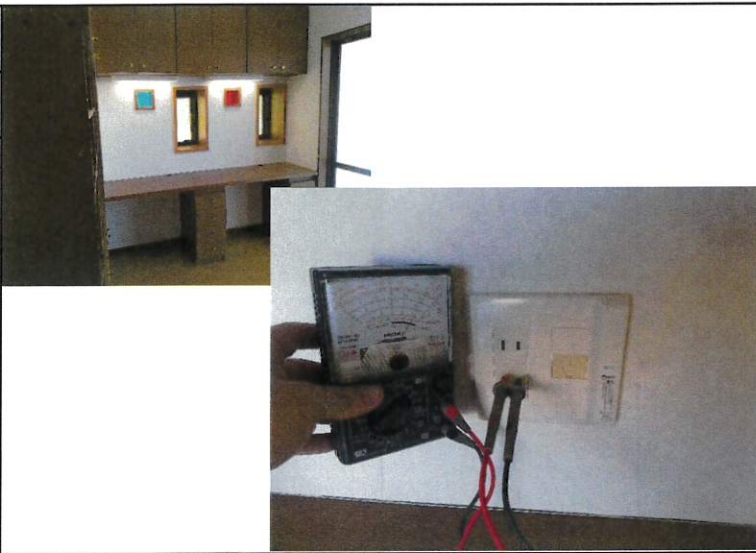
写真番号	94

撮影箇所	2階 洋室 6	
状況	電気設備(コンセント・照明スイッチ)全部屋を適度な電圧が通電されているか確認を行いました。特に問題ありませんでした。

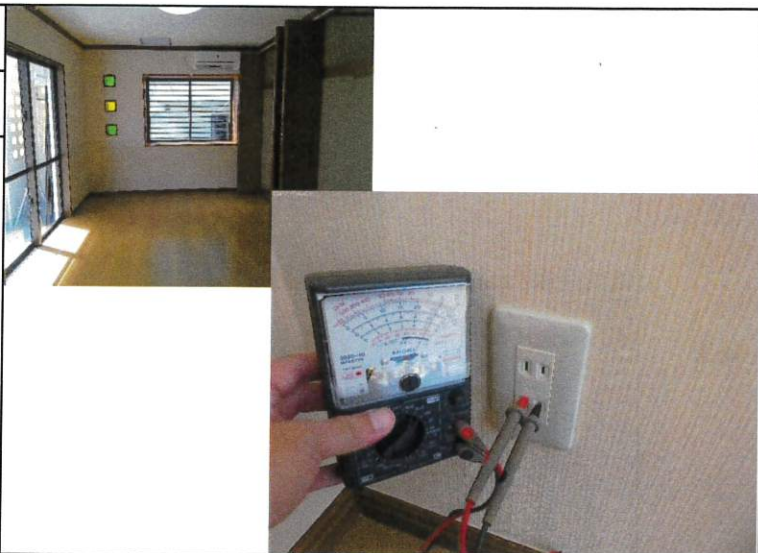
撮影箇所	2階 洋室 2		
状況	電気設備(コンセント・照明スイッチ)全部屋を適度な電圧が通電されているか確認を行いました。特に問題ありませんでした。

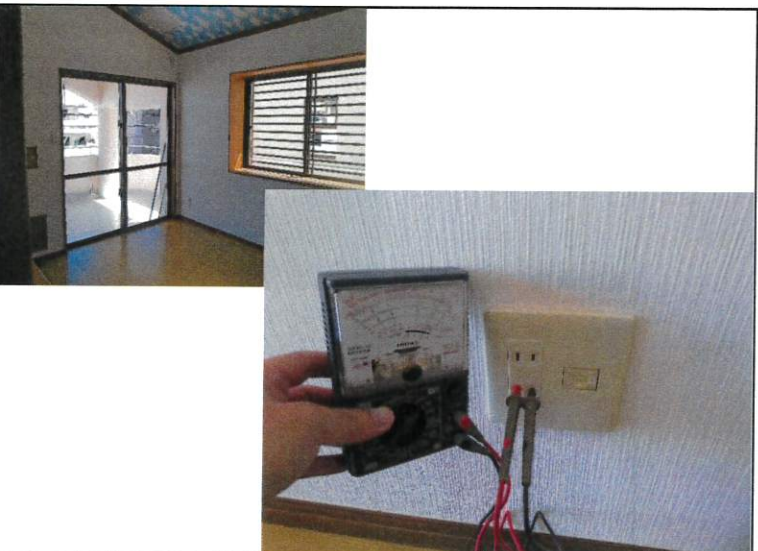
撮影箇所	2階 洋室 5		
状況	電気設備(コンセント・照明スイッチ)全部屋を適度な電圧が通電されているか確認を行いました。特に問題ありませんでした。

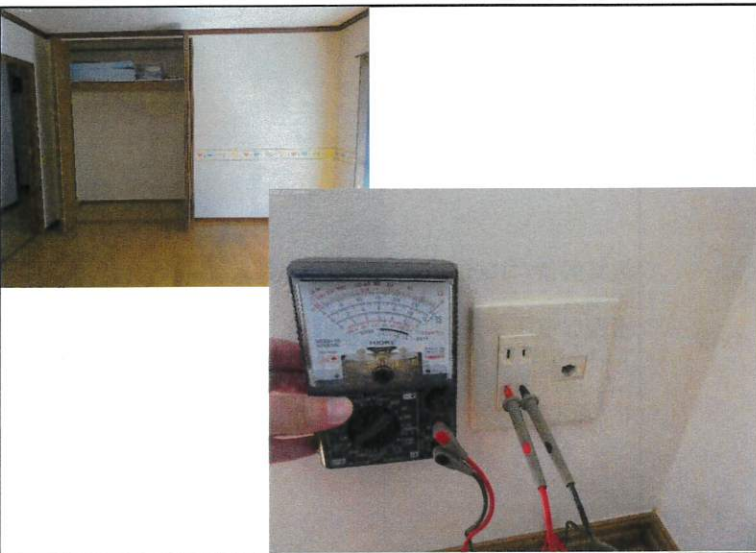
写真番号	99

撮影箇所	2階 洋室 4	
状況	電気設備(コンセント・照明スイッチ)全部屋を適度な電圧が通電されているか確認を行いました。特に問題ありませんでした。

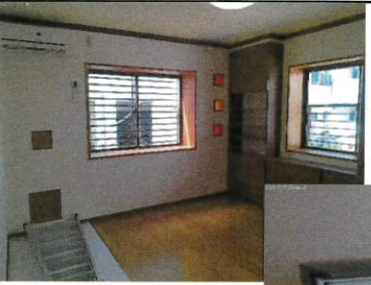
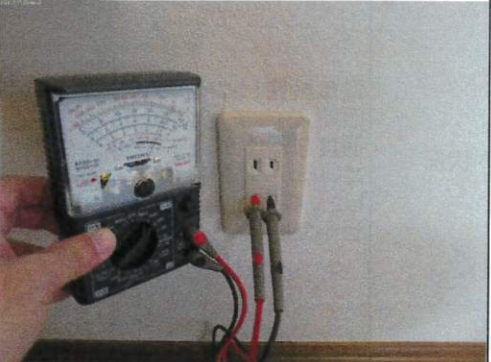
写真番号	101

撮影箇所	2階 洋室 3		
状況	電気設備(コンセント・照明スイッチ)全部屋を適度な電圧が通電されているか確認を行いました。特に問題ありませんでした。

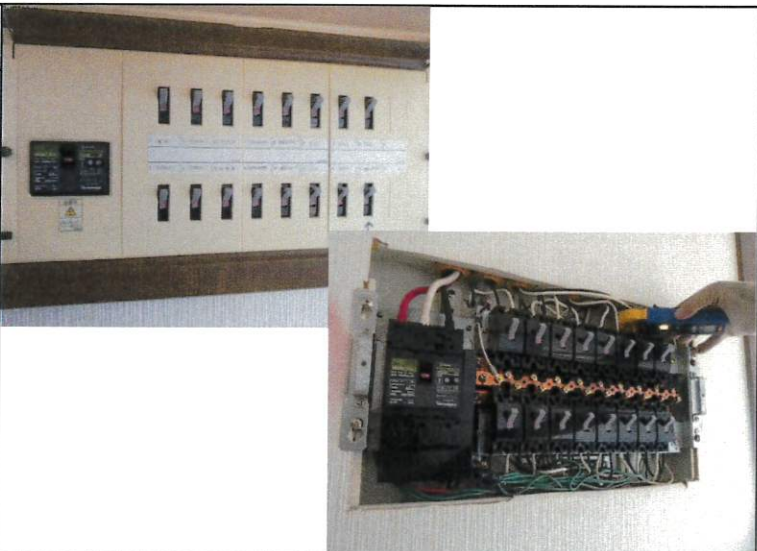
写真番号	105

撮影箇所	2階 廊下	
状況	電気設備(分電盤・ブレーカー) 漏電等の異常がないか可能箇所での確認を行いました。漏れ電流値等、特に問題ありませんでした。
